Внимание! Несчастный случай на производстве

08.04.2024 филиал «Пинские электрические сети» РУП «Брестэнерго», потерпевший - рабочий по комплексному обслуживанию зданий и сооружений.

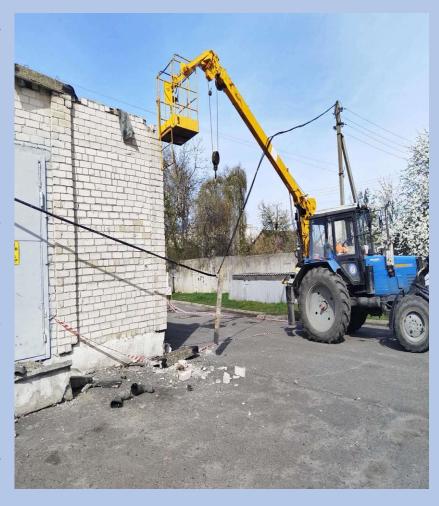
При производстве работ на крыше трансформаторной подстанции, с применением мобильной подъемной рабочей платформы (далее $M\Pi P\Pi$) ПО нарядудопуску на производство работ повышенной опасности при освобождении проезда автомобиля стрелой МПРП был задет выход кабельного ВЛ-0,4 кB, ввода результате чего обрушился парапет, которому К кабель. крепился Пострадавший видя обрушение парапета, начал отбегать В сторону, споткнулся и упал, получив Травма травму головы. относится категории тяжелой.

- 1. Нарушение машинистом автогидроподъемника норм и правил по охране труда.
- 2. Личная неосторожность потерпевшего и не применение СИЗ.
- 1. Обеспечен действенный контроль за соблюдением работниками требований по охране труда, трудовых обязанностей.

- 2. Не допускаются к работе, отстраняются от работы работники не применяющие средства индивидуальной защиты.
- 3. Обеспечивается безопасность при эксплуатации оборудования, не допускается эксплуатация мобильных подъёмных рабочих платформ (строительно-монтажных подъемников) (далее МПРП) без проверки систем безопасности, в технически неисправном состоянии и движение с поднятой стрелой.

- 4. Проведена проверка исправности приборов и устройств безопасности эксплуатируемых МПРП с оформлением акта о результатах проверки, в случае выявления неисправностей запретить их эксплуатацию до устранения замечаний.

- 5. Обеспечено проведение ежедневного контроля технического состояния (ежедневного осмотра), технического освидетельствования (полного и частичного), за исключением проводимого специализированными организациями, по чек-листам, со съёмкой на средства видеозаписи и последующим хранением видеофайлов в местах, определенных ЛПА.
